Autobusy Karosa 700

historie, vývoj, technika, modifikace

Grada Publishing

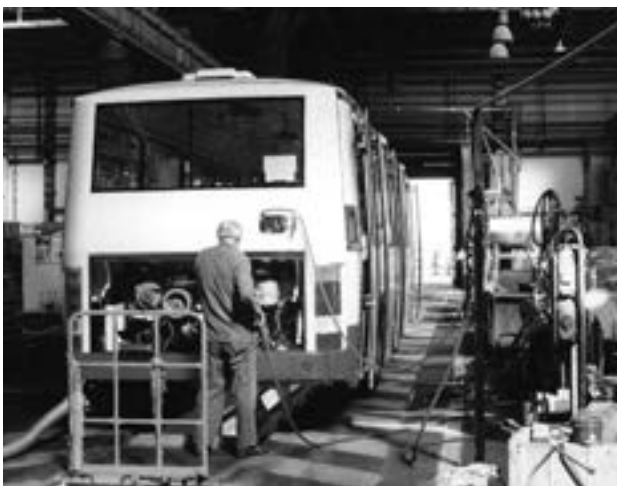
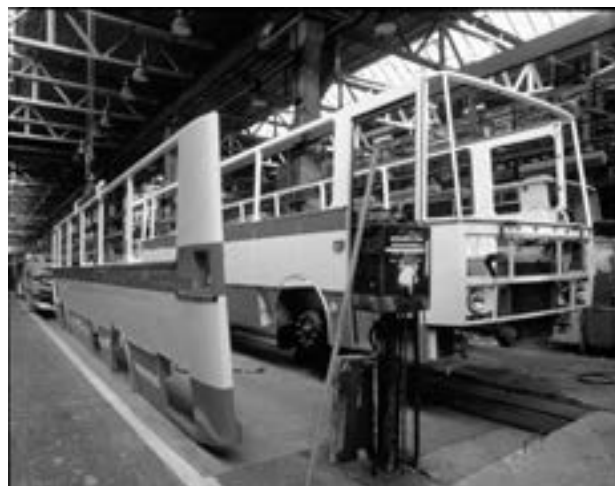
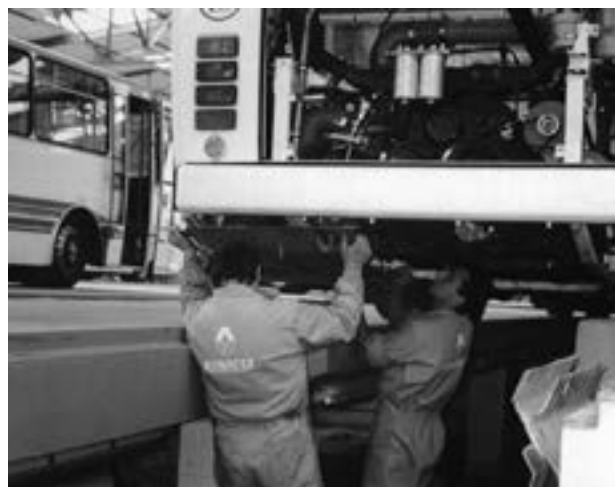
- ▲ ► Pohled na různé fáze výroby městského provedení autobusu Karosa B 731, resp. B 732
- Konečná montáž motorové jednotky na výrobní lince ve výrobním závodě ve Vysokém Mýtě
