# PANTHER

HISTORIE • TECHNIKA • SITUAČNÍ HLÁŠENÍ

## **Panther** **Historie, technika, situační hlášení**

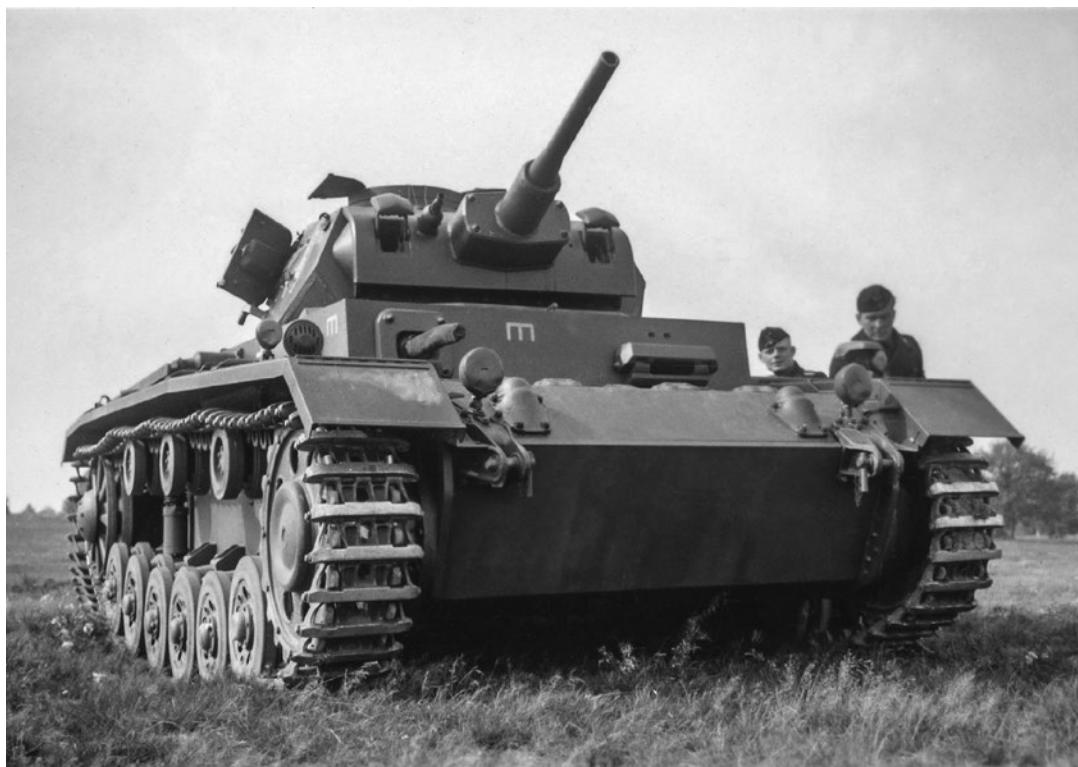
V červnu 1941 byla většina tanků PzKpfw III (na tomto snímku je Ausf G) vyzbrojena kanónem ráže 5 cm Kampfwagenkanone (KwK – tankové dělo) L/42. Použitím přísně přidělované munice s wolframovým jádrem PzGr 40 mohl tento kanón prorazit pancíř tloušťky 55 mm na vzdálenost 500 m, což proti sovětským tankům té doby nestačilo. (Anderson)

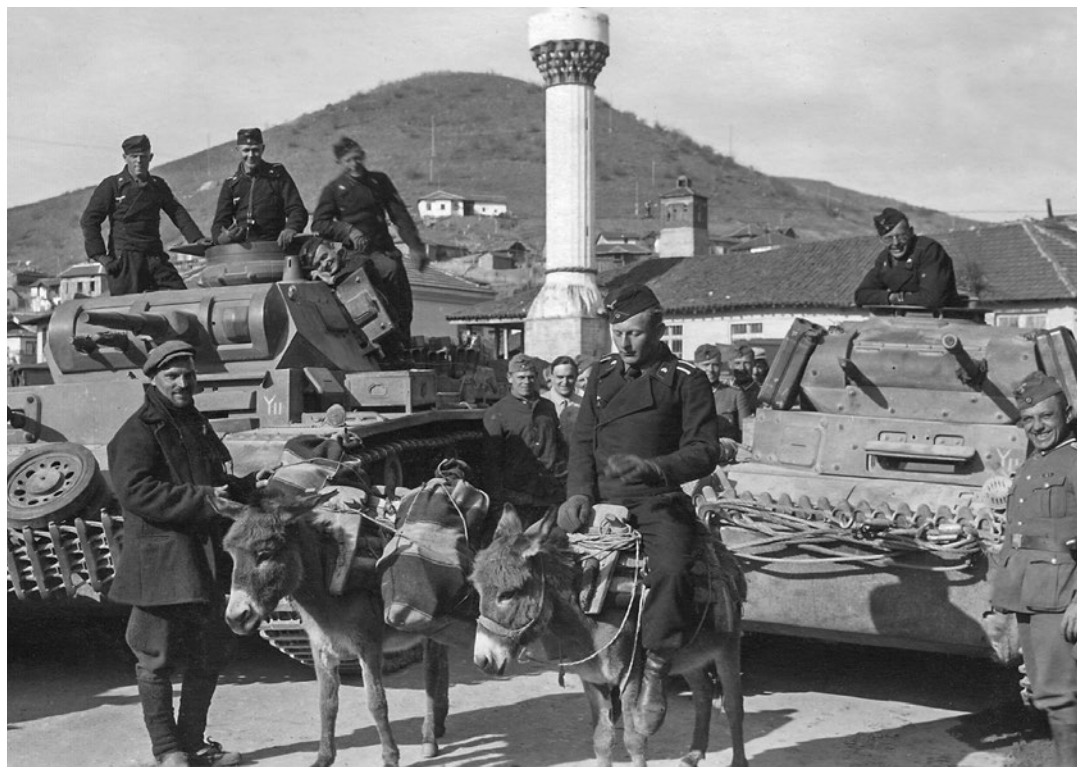
Tanky 9. PzDiv během balkánského tažení. O několik týdnů později byla tato jednotka vyslána do bojů v Sovětském svazu. V té době byla vybavena 11 tanky PzKpfw III Ausf E vyzbrojenými kanónem KwK L/45 ráže 3,7 cm, které stejně jako PzKpfw II mohly porážet starší typy sovětských tanků. (Anderson)
